LA CONSERVAZIONE E IL RESTAURO DELLE PITTURE MURALI DELLA MADRASA AMIRIYA, RADÀ, YEMEN

Chiara Zizola

CCA, Centro di Conservazione Archeologica – Roma, Convento S. Nicola, Belmonte in Sabina, 02020 Rieti.

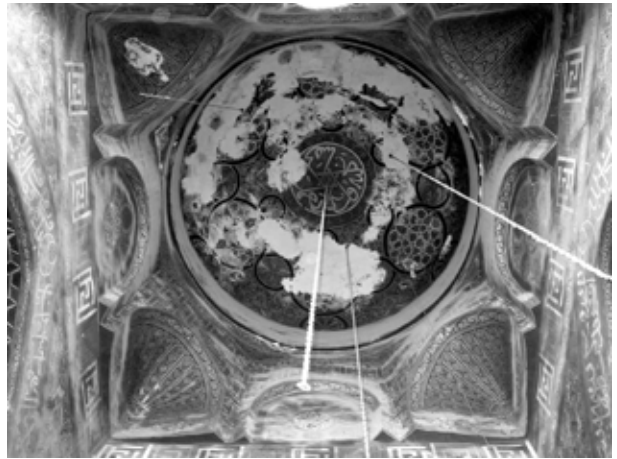
Una volta destabilizzata la struttura e aperti varchi alla infiltrazione dell'acqua, il degrado dei dipinti ha subito un'accelerazione irreversibile che ha condotto nel tempo ad un'inevitabile degenerazione dello stato di conservazione. Probabili lesioni nella copertura delle cupole, eseguita in origine con una malta a base di calce chiamata *qudad*, hanno dato avvio ad un fenomeno d'infiltrazione dell'acqua particolarmente aggressivo per delle pitture naturalmente fragili se esposte all'azione dell'umidità. In tutte le cupole si sono verificati dei veri e propri ruscamenti dell'acqua piovana proveniente dal tetto che oltre ad aggravare la situazione statica degli intonaci, causando erosione dello strato di argilla sottostante, hanno nel tempo dilavato e cancellato la pellicola pittorica nelle aree di scorrimento.

Nelle pitture della madrasa Amiriya l'acqua ha associato ai danni meccanici, dovuti al ruscamento sulla superficie, i danni chimici legati al meccanismo di solubilizzazione e cristallizzazione dei sali solubili contenuti nei materiali costitutivi della struttura e degli intonaci, e nell'acqua stessa. Tale fenomeno si è principalmente verificato sulle cupole, dove maggiore era la presenza di umidità e dove, per effetto delle correnti ascensionali d'aria calda, si sono verificate frequenti variazioni di temperatura. Questo ha causato una migrazione e cristallizzazione dei sali in superficie e, per effetto della spinta dei cristalli, il progressivo disfacimento della pellicola pittorica e dell'intonachino sottostante.
