LA CONSERVAZIONE E IL RESTAURO DELLE PITTURE MURALI DELLA MADRASA AMIRIYA, RADÀ, YEMEN

Chiara Zizola

CCA, Centro di Conservazione Archeologica – Roma, Convento S. Nicola, Belmonte in Sabina, 02020 Rieti.

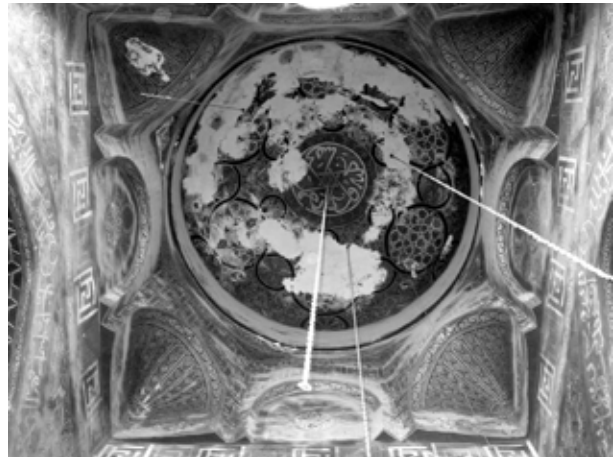
Una volta destabilizzata la struttura e aperti varchi alla infiltrazione dell'acqua, il degrado dei dipinti ha subito un'accelerazione irreversibile che ha condotto nel tempo ad un'inevitabile degenerazione dello stato di conservazione. Probabili lesioni nella copertura delle cupole, eseguita in origine con una malta a base di calce chiamata *qudad*, hanno dato avvio ad un fenomeno d'infiltrazione dell'acqua particolarmente aggressivo per delle pitture naturalmente fragili se esposte all'azione dell'umidità. In tutte le cupole si sono verificati dei veri e propri ruscamenti dell'acqua piovana proveniente dal tetto che oltre ad aggravare la situazione statica degli intonaci, causando erosione dello strato di argilla sottostante, hanno nel tempo dilavato e cancellato la pellicola pittorica nelle aree di scorrimento.

Nelle pitture della madrasa Amiriya l'acqua ha associato ai danni meccanici, dovuti al ruscamento sulla superficie, i danni chimici legati al meccanismo di solubilizzazione e cristallizzazione dei sali solubili contenuti nei materiali costitutivi della struttura e degli intonaci, e nell'acqua stessa. Tale fenomeno si è principalmente verificato sulle cupole, dove maggiore era la presenza di umidità e dove, per effetto delle correnti ascensionali d'aria calda, si sono verificate frequenti variazioni di temperatura. Questo ha causato una migrazione e cristallizzazione dei sali in superficie e, per effetto della spinta dei cristalli, il progressivo disfacimento della pellicola pittorica e dell'intonachino sottostante.

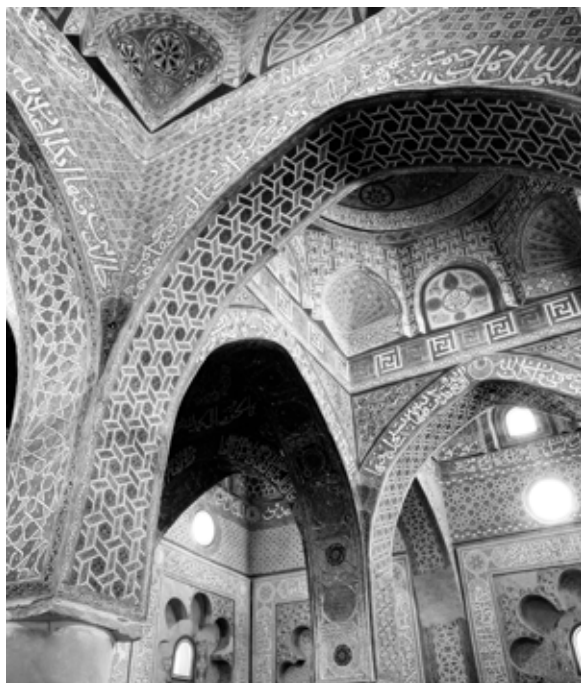
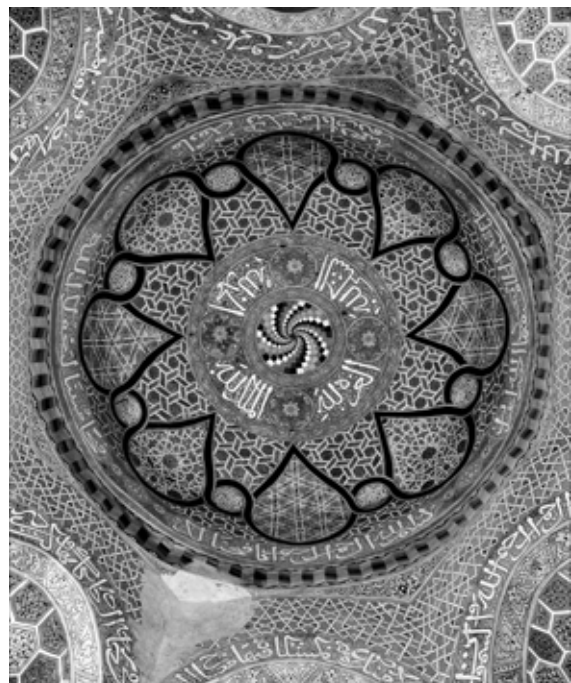
Il recupero più complesso è stato quello relativo al piano decorato sopra le porte, dove l'estrema consunzione del colore, su tutta l'estensione della sala, interrompeva in modo deturpante la decorazione, impedendo la corretta lettura dei rapporti spaziali dell'architettura. L'intonaco originale messo a nudo lasciava tuttavia emergere quasi integralmente le tracce del disegno originale e l'impronta sbiadita del colore. Si è pertanto scelto di recuperare il disegno alzando il tono delle tracce di colore, con velature di colore molto trasparenti e acquose, alle quali è affidata oggi una lettura dell'originale decorazione, altrimenti illeggibile. L'intervento è immediatamente riconoscibile dai toni pastello che lo caratterizzano, e permette da un lato una lettura dell'originale decorazione, dall'altro un raccordo cromatico equilibrato con le decorazioni superiori, molto ricche di colore, ristabilendo i rapporti formali tra architettura e decorazioni.
