MONASTERE DE SAINTE CATHERINE, SINAI

CONSERVATION DE LA
**MOSAIQUE DE LA
TRANSFIGURATION**

Roberto Nardi - Chiara Zizola

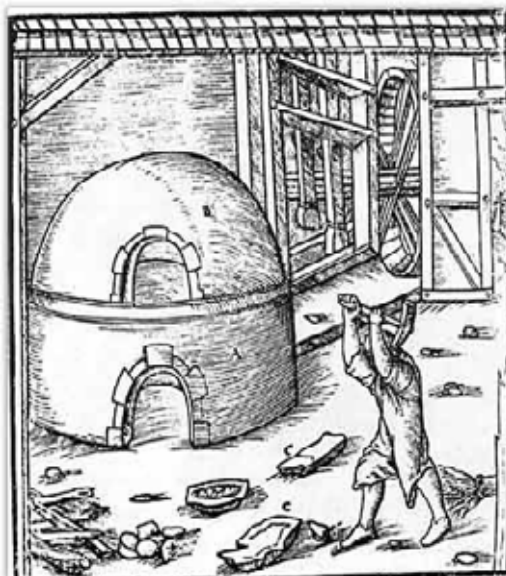
10. Four pour la fonte du verre, image du XVIème siècle (Agricola 1556)

La fusion du mélange survenait en deux temps, à l'intérieur de fours alimentés au bois.

Une première fusion survenait à une température d'environ 800°C permettant d'obtenir une pâte vitreuse appelée " fritte ". Une fois refroidie, elle était broyée et réintroduite dans les fours dans des récipients d'argile réfractaire, les creusets, pour la fusion finale. Le procédé de fusion à des températures de 1000-1200°C pouvait durer plusieurs jours.

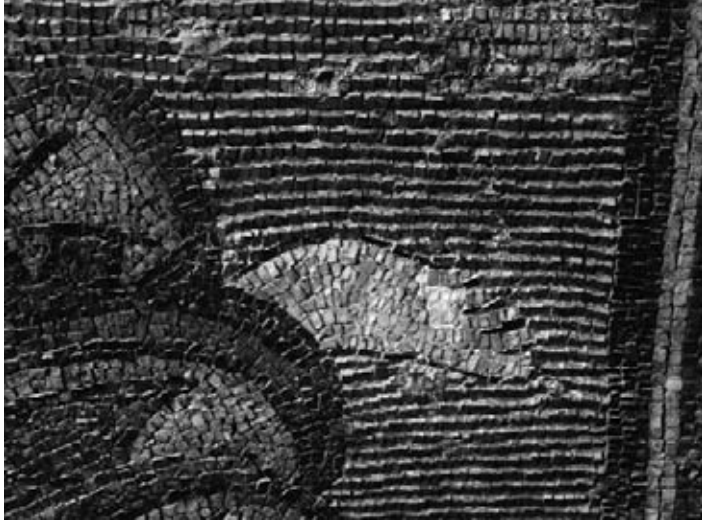
11. Les tesselles à lames métalliques utilisées pour l'arc triomphal, elles sont inclinées vers le bas de 45°

Les mosaïcistes utilisaient les tesselles en fonction des sources de lumière naturelle disponibles, de manière à ce que toutes les tesselles à lame métallique, d'or et d'argent, utilisées dans l'arc triomphal, c'est-à-dire dans l'immédiat voisinage des monofores centrales et des sources de lumières provenant des fenêtres latérales de cette zone de l'église, soient insérées en lignes parallèles laissant un intervalle entre elles. Appliquées avec une inclinaison de 45° vers le bas par rapport au plan vertical de la façade, la lumière naturelle s'y reflétait et était dirigée vers le bas, c'est-à-dire vers l'observateur rendant la surface encore plus resplandissante.

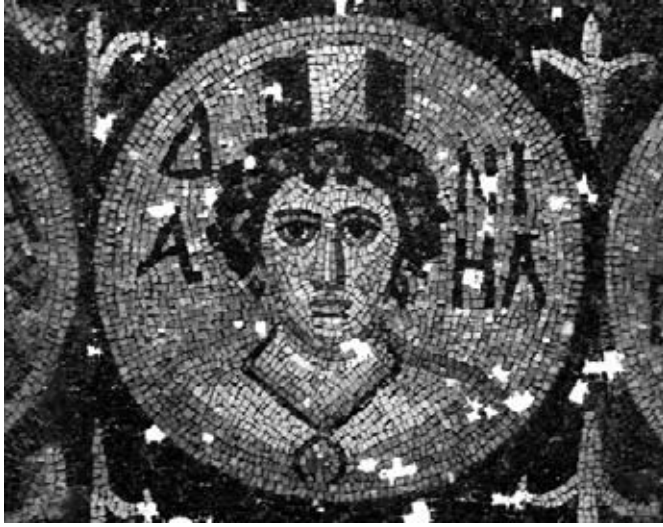
12. L'appui utilisé pour la phase de nettoyage, montre en blanc le grand nombre de tesselles tombées, collées avec du plâtre blanc au cours des opérations de restaurations du XIXème et XXème siècles.

Le moine a exécuté en outre un travail méticuleux d'intégration de milliers de tesselles considérées comme perdues au fil des siècles, utilisant, en substitution des tesselles de verre, une pâte à base de plâtre afin d'obtenir une surface sur laquelle avec de la peinture il a imité la mosaïque. Le travail a été exécuté avec précision et avec une grande sensibilité artistique. Le moine s'est attaché à combler tous les espaces vides et à rendre invisibles ses ajouts, imitant avec le pinceau la couleur exacte des tesselles manquantes. A la fin de l'intervention, le moine a appliqué une couche de matière protectrice à base de résines naturelles, sur l'ensemble de la mosaïque afin de raviver les tons des tesselles et de les rendre plus brillantes.

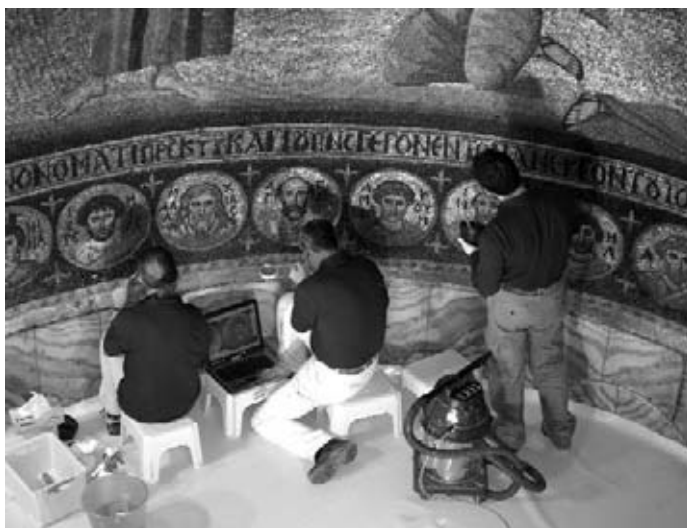
14. Vue d'ensemble des conservateurs-restaurateurs travaillant sur la mosaïque de l'abside

Afin de procéder aux consolidations en toute sûreté, une structure de soutien a été créée : une sorte de nervure métallique revêt l'ensemble de la mosaïque dont elle n'est distante que de quelques centimètres. Cette structure permet aux conservateurs-restaurateurs d'appliquer des points de soutien là où la mosaïque doit être consolidée en profondeur.
