ROBERTO NARDI – CHIARA ZIZOLA – GAEL DE GUICHEN

## IL MOSAICO DEL MONASTERO DI SANTA CATERINA NEL SINAI. RIFLESSIONI SUL TRATTAMENTO DELLE LACUNE

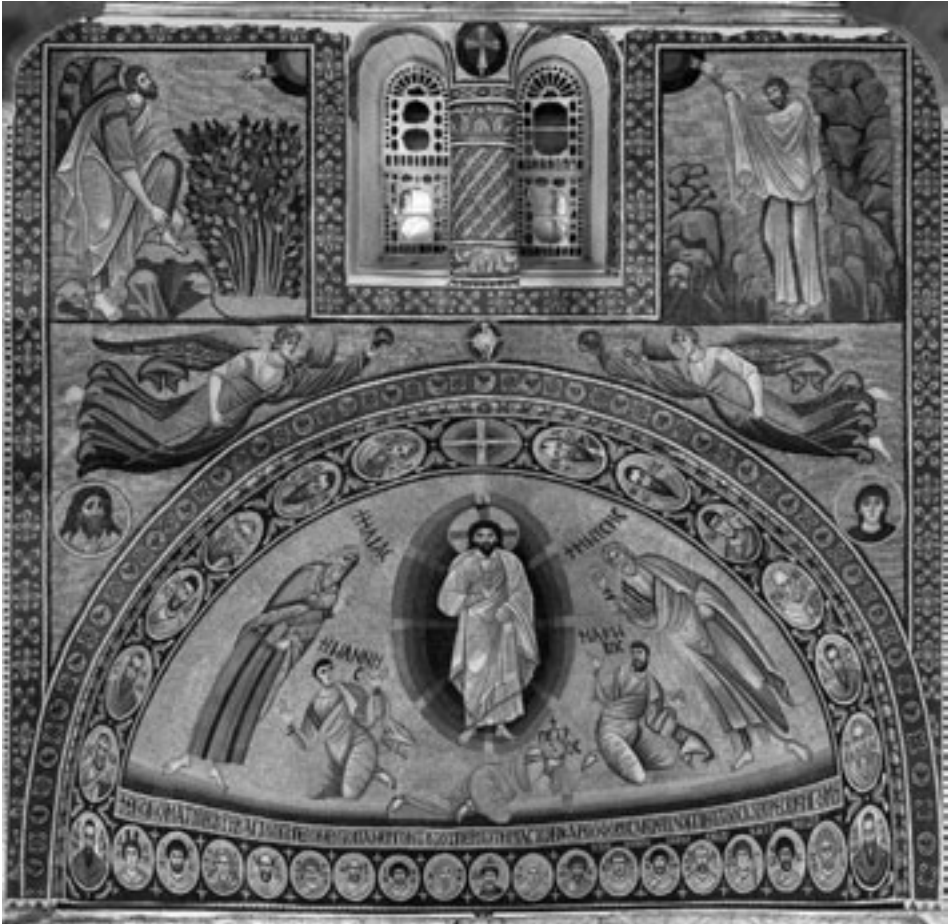
Fig. 1 – Veduta generale del mosaico della Trasfigurazione al termine dell'intervento di conservazione (foto Araldo De Luca per CCA).

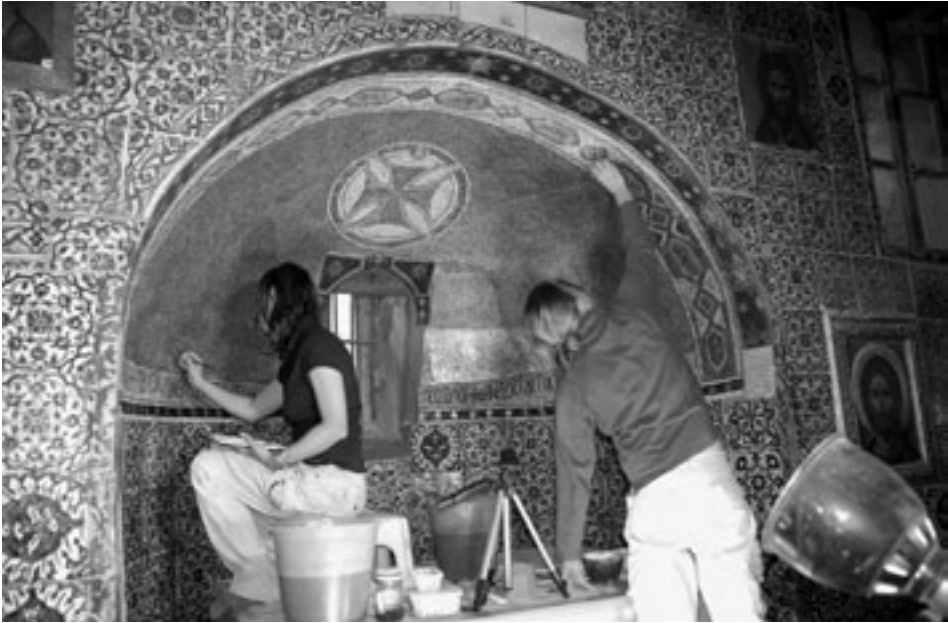
Fig. 2 – La cappella del Roverto Ardente durante la pulitura del mosaico (foto CCA).

In questi anni sono state compiute le operazioni necessarie alla messa in sicurezza del mosaico, attraverso il consolidamento degli strati preparatori e delle tessere, e al miglioramento della leggibilità delle raffigurazioni e delle loro qualità cromatiche, attraverso la rimozione degli strati di polvere e depositi di varia natura sovrammessi alle superfici. Un particolare riguardo è stato dato all'analisi delle superfici, allo studio dei materiali e delle tecniche esecutive originali, alla documentazione dello stato di fatto, e degli interventi eseguiti. Iniziative per l'informazione del pubblico sono state realizzate per permettere la diffusione delle informazioni raccolte nel corso dell'intervento e per non privare i quasi tremila visitatori (fedeli e turisti) che ogni giorno arrivano al Monastero, ansiosi di partecipare alla vita religiosa del luogo e di visitarne le opere in esso custodite, anche se in restauro.

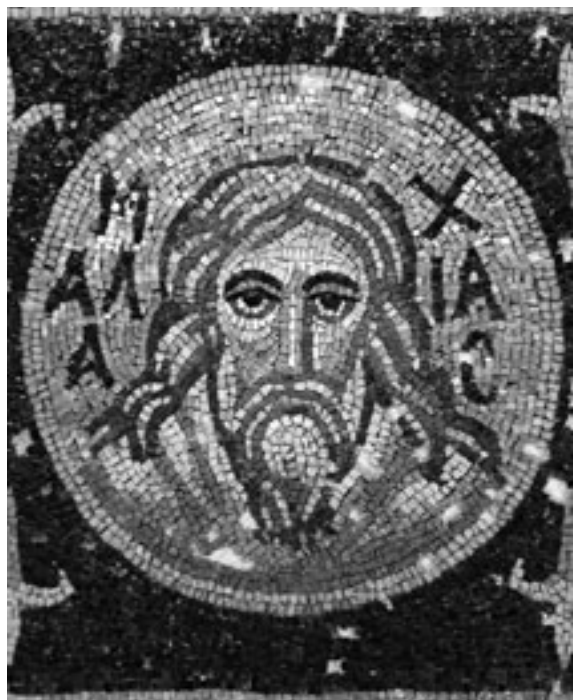
Fig. 3 – Il clipeo di Malachia prima del trattamento delle lacune (foto Araldo De Luca per CCA).

Per descrivere l'entità del problema lacune nel caso del mosaico della Trasfigurazione, è utile fornire alcuni dati: il mosaico è stato realizzato con tessere di dimensioni medie di un centimetro, che corrispondono a 10.000 unità al metro quadrato. Il fenomeno della caduta delle tessere interessava circa il 4%, dell'intera superficie, equivalente a circa 20.000 elementi. Fortunatamente il fenomeno era in massima parte riferito a cadute di tessere singole, situate principalmente sugli sfondi d'oro, sulle cornici e, solo in minima parte, sulle figure. Al momento dell'intervento le lacune più importanti si presentavano integrate con le stuccature a cemento e colore a finto mosaico eseguite nel corso dei restauri del 1847, oppure con lo strato di allettamento a vista. A causa del degrado dei materiali utilizzati nell'800 le stuccature dipinte si presentavano alterate e scure: una volta eseguita la pulitura queste sono risultate molto evidenti. Ri-

mossa la pellicola di sporco e nero fumo dalla superficie, il mosaico si è rivelato in un trionfo di luce riflessa: un tappeto di tessere d’oro e paste vitree splendenti, in una ricca gamma cromatica. Le stuccature di restauro risaltavano come cicatrici deturpanti, opache, scolorite, annerite.

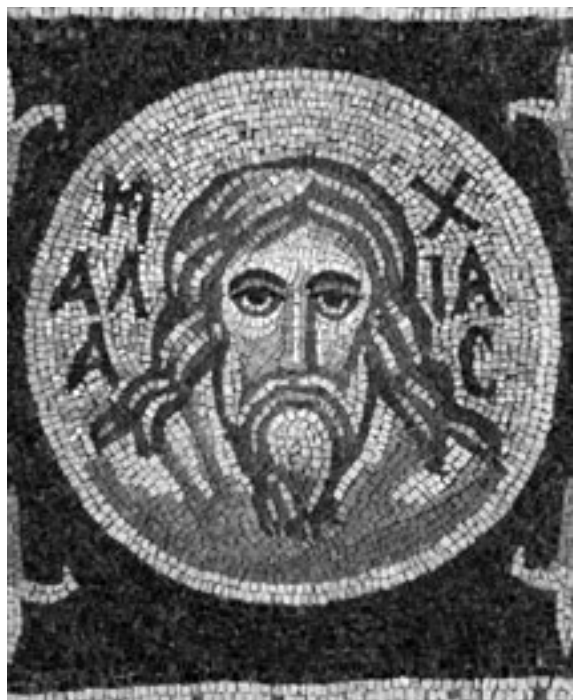
Fig. 4 – Il clipeo di Malachia dopo l'integrazione delle lacune (foto Araldo De Luca per CCA).

Le tessere nuove sono state acquistate a Venezia<sup>5</sup>. Utilizzando una tavolozza di 34 colori, abbiamo applicato le tessere su un letto di posa realizzato con una malta composta di grassello e polvere calcarea, in proporzioni 1:1,5. Abbiamo mantenuto una differenza con il colore dell'impasto originale, giallo il nostro contro l'avana chiaro originale. Su questa malta abbiamo steso il colore di sottofondo, così come in origine, con colori ad acquarello in mescola (rosso, nero, giallo, grigio), secondo il tipo di tessere da applicare. Sul letto di posa così preparato, abbiamo applicato le tessere, tagliate nella forma e nella misura corrette per non alterare l'originale tessitura.

Per eseguire le integrazioni abbiamo sempre seguito il disegno originale, sia riproponendo linee ripetitive, sia ricalcando le impronte lasciate dalle tessere originali sulla malta di allettamento; in nessun caso abbiamo integrato interpretando liberamente il disegno originale.

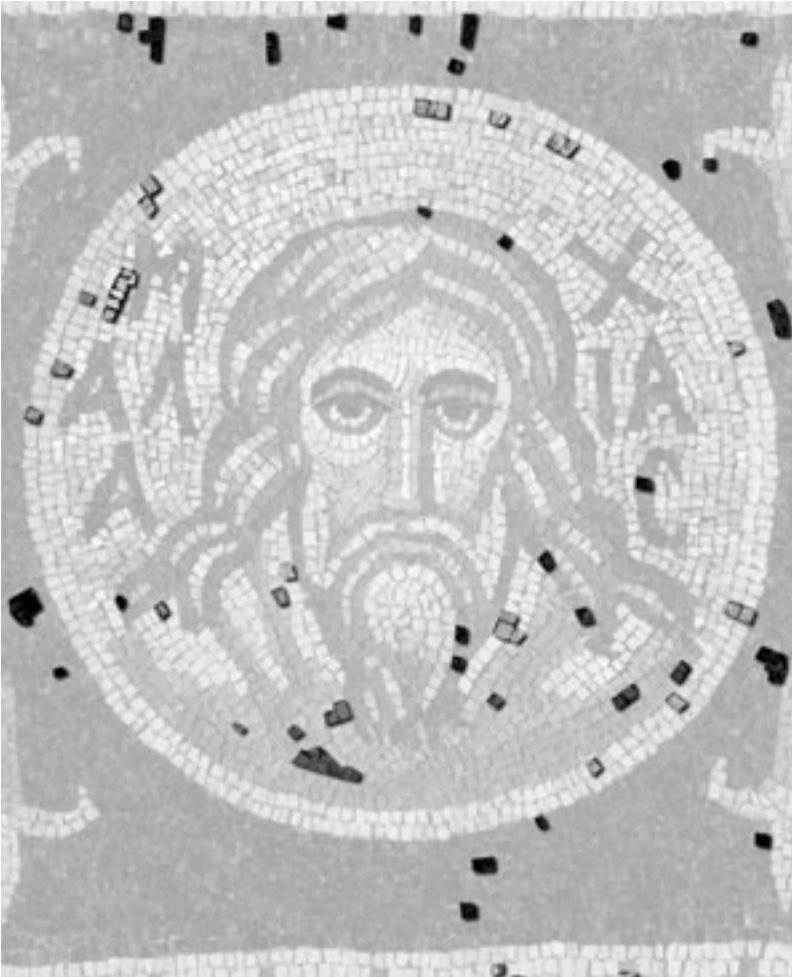
Fig. 5 – La tavola grafica che riporta le nuove tessere inserite nel mosaico originale durante l’integrazione delle lacune (immagine CCA).

Ogni singolo elemento nuovo aggiunto al tessuto originale è stato documentato al computer<sup>4</sup>, tessera per tessera, alla risoluzione in scala 1:1 utilizzando basi fotografiche ad alta risoluzione. Nello stesso modo in cui sono state documentate tutte le lacune presenti sulle superfici, distinguendo i due restauri precedenti e le cadute degli ultimi cinquant'anni. In questo modo si è fugato ogni possibile dubbio interpretativo. Se in un futuro si volessero rimuovere queste integrazioni, perfettamente reversibili, sarà possibile localizzarle attraverso una visione ravvicinata guidati dalle map-pature che ne documentano la posizione.

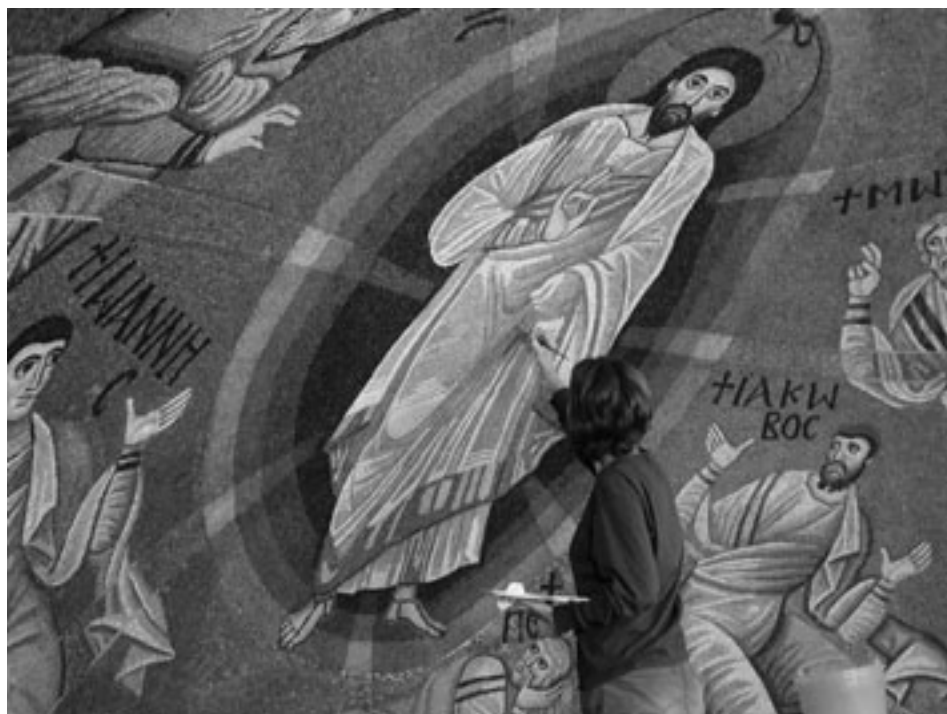
Fig. 7 – Il mosaico dell’abside durante le fasi di integrazione delle lacune (foto Araldo De Luca per CCA).
