## VENT'ANNI DI RESTAURI

## Una cura tutta italiana

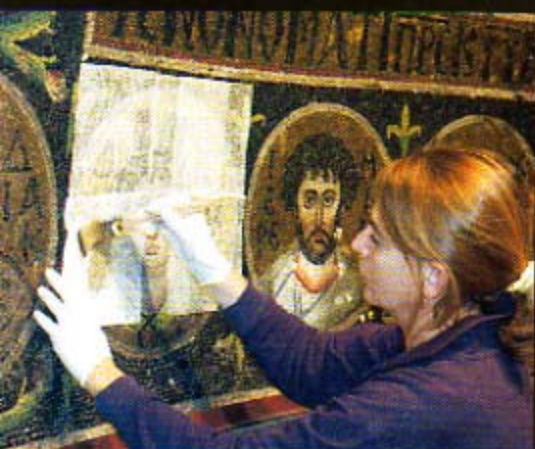
Una restauratrice esegue una pulitura preliminare del mosaico mediante l'applicazione di polpa di carta e solventi.

Sì, è un lavoro delicato anche questo. Fino a oggi la *Trasfigurazione* non aveva mai subito un intervento di questo tipo. Negli anni Cinquanta i restauratori statunitensi si erano limitati a una leggera pulitura del rivestimento. Nell'intervento in corso, abbiamo iniziato a lavorare con impacchi di polpa di carta e solventi leggeri. Il risultato è sorprendente: la luminosità e la

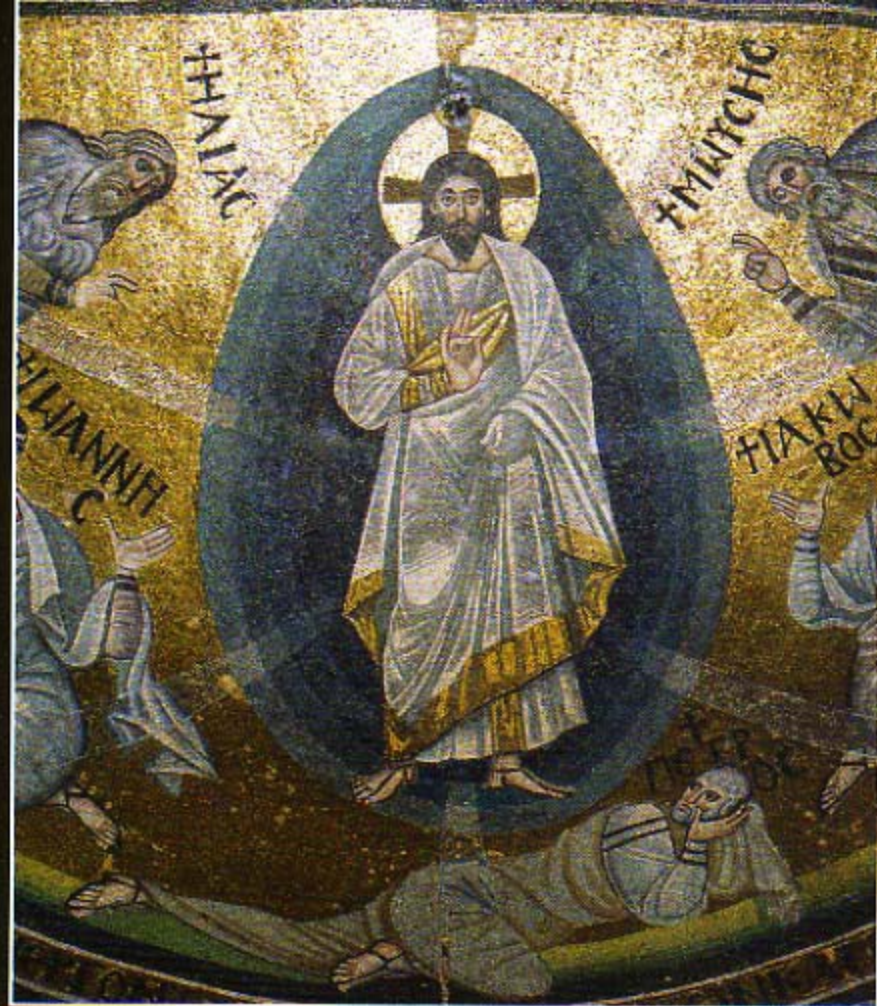
Sopra, mosaico dell'abside della basilica: il Cristo circondato dai profeti Mosè ed Elia, e dagli apostoli Giovanni, Giacomo e Pietro.

Al centro dell'abside, su uno sfondo di tessere dorate, è l'immagine del Cristo, circondata da tre fasce turchesi. Ai suoi lati sono raffigurati Mosè ed Elia, mentre gli apostoli Giovanni e Giacomo sono ritratti in ginocchio poco più in basso, insieme a Pietro. La parte inferiore del mosaico, dietro all'altare della basilica, è occupata da 31 medaglioni con i busti dei profeti, degli evangelisti e degli apostoli. Sull'arco dell'abside sono ritratti, invece, due angeli in volo che convergono verso il centro dove c'è l'agnello sacro. Ai due lati dell'abside, poi, tornano le scene del Roveto ardente e della consegna delle tavole della Legge.

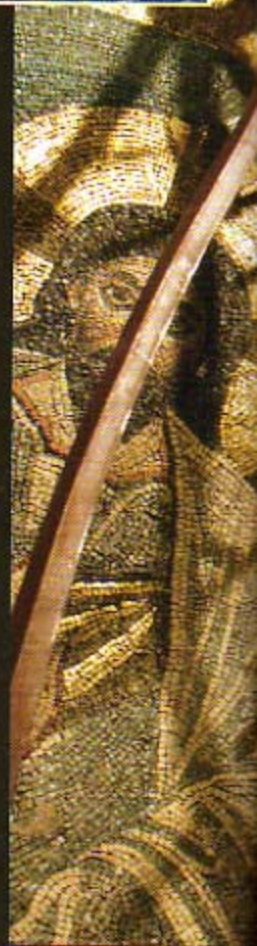
A lato, il telaio autoportante fissato alla parete dell'abside. Nella pagina a fronte, Roberto Nardi, direttore dei restauri, con alcuni collaboratori.

Certamente no. Abbiamo individuato una prima mappa dei punti vuoti dove intervenire. E abbiamo realizzato un vero e proprio telaio autoportante all'altezza della volta dell'abside. Non è stato facile; non

potevamo costruire un normale telaio che poggiasse a terra o sul ponteggio. Se il pavimento, a causa dei movimenti dei tecnici o addirittura di un terremoto, avesse vibrato, l'opera sarebbe stata completamente danneggiata. Così abbiamo optato per una soluzione alternativa: una serie di tiranti a pressione che si autosostengono. Questo ci consentirà, d'ora in avanti, di consolidare la parte distaccata. Parallelamente all'intervento di conservazione dei mosaici, è in corso un piano di risanamento strutturale della chiesa condotto dall'ingegnere Costas Zambas e dall'architetto Petros Koufopoulos, gli stessi esperti che hanno lavorato al restauro del Partenone, ad Atene.
