MONASTERO DI SANTA CATERINA, SINAI

LA CONSERVAZIONE DEL
MOSAICO
DELLA
TRASFIGURAZIONE

Roberto Nardi - Chiara Zizola

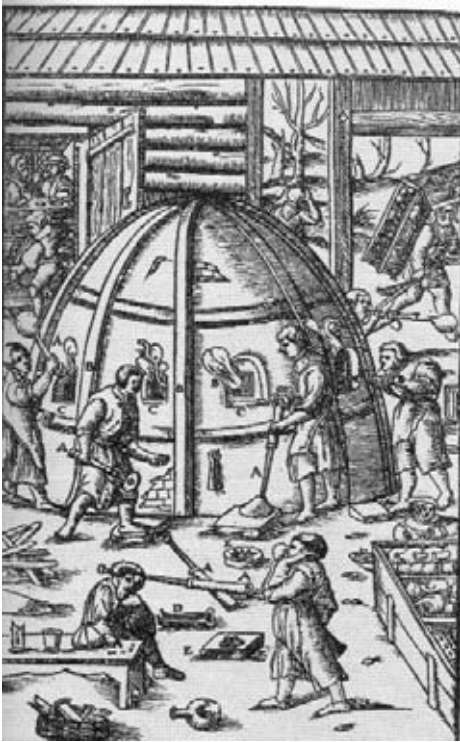
9. La lavorazione del vetro in una raffigurazione del sedicesimo secolo (Agricola 1556)

Per ottenere le tessere vitree colorate, si miscelevano silice, e materiali chiamati fondenti, costituiti da alcali. A questi si aggiungevano materiali stabilizzanti, come carbonati di calcio e di magnesio e, durante il processo di fusione, i materiali coloranti (ossidi metallici vari, come rame, ferro, piombo). La fusione della miscela avveniva in due tempi, all'interno di fornaci alimentate a legna.

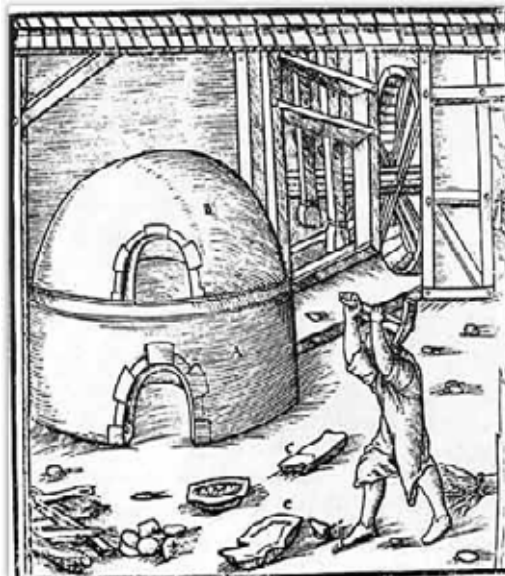
10. Una fornace per la fusione del vetro in una raffigurazione del sedicesimo secolo. (Agricola 1556).

Una prima fusione avveniva alla temperatura di circa 800°C ottenendo una massa vetrosa chiamata frittata. Lasciata raffreddare veniva poi tritata e re-introdotta nella fornace in appositi recipienti di argilla refrattaria, i *crogioli*, per la fusione vera e propria. Il processo di fusione, alle temperature di 1000-1200°C poteva compiersi nell'arco di giorni.

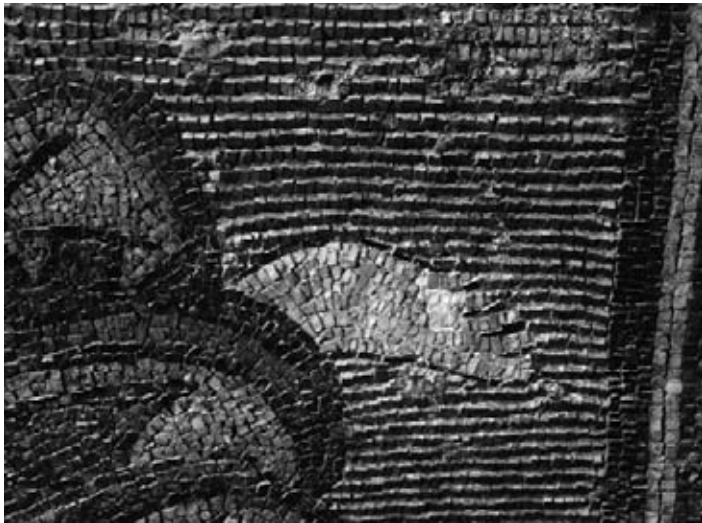
11. Le tessere a lamina metallica utilizzate nell'arco trionfale sono inserite con una inclinazione verso il basso di 45°

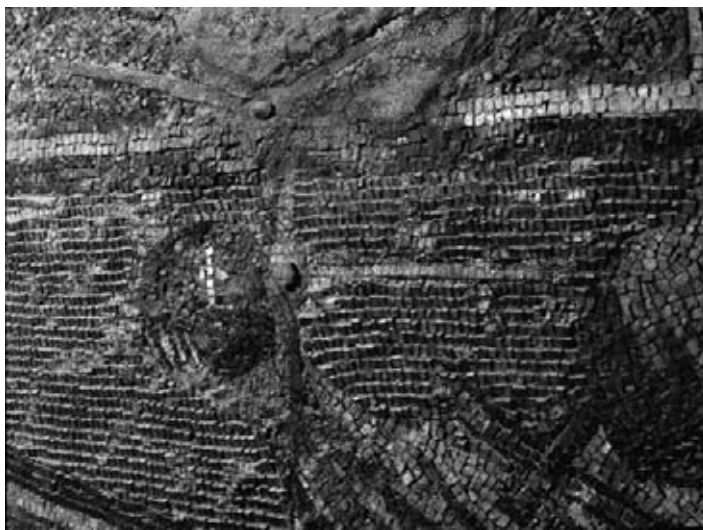
13. Le staffe metalliche collocate dal monaco Samuele nel 1847 a sostegno delle aree distaccate del mosaico sono ancora presenti sull'arco trionfale.

A quel tempo il mosaico presentava già problemi di distacco in tutta l'area centrale, in particolare nella conca absidale, in coincidenza con la parte superiore della figura del Cristo e sull'arco trionfale, in prossimità delle due monofore. Tutta l'area coincide con quella che attualmente presenta una situazione statica critica. Per consolidare le aree prossime al crollo il monaco utilizzò una tecnica praticata già dal XVII secolo per il consolidamento dei dipinti murali, inserendo nello spessore dell'intonaco delle staffe in ferro di circa 20 centimetri di lunghezza, come sostegno delle zone distaccate.

A conclusione dell'intervento i fori furono richiusi con le tessere precedentemente rimosse e furono asportate le staffe metalliche applicate dal monaco Samuele.

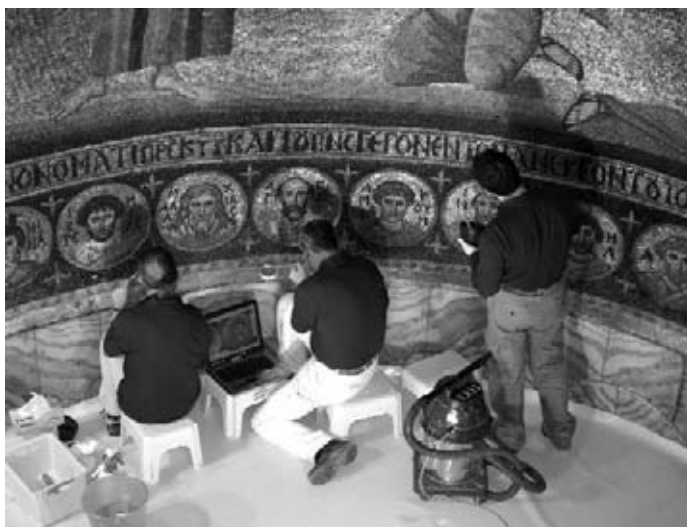
14. Veduta d'insieme dei conservatori al lavoro sul mosaico dell'abside.
